Fiche argumentaire

ASSOCIATION DES RETRAITÉS DU GROUPE CEA

L'ACCIDENT DE CRITICITÉ DE TOKAI-MURA

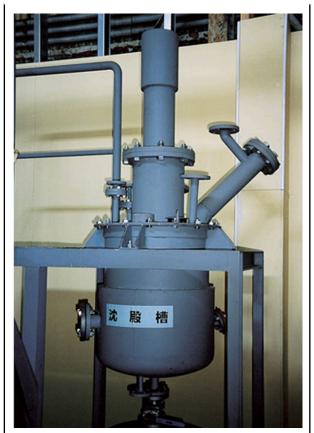
De plus, le jour de l'accident, pour gagner du temps et obtenir un produit final plus homogène, le contenu des seaux a été déversé directement dans la cuve de précipitation.

La cuve a servi à la fois à homogénéiser le composé et à l'entreposer, ce qui n'était pas son utilisation normale. La veille de l'accident, 9,2 kg d'uranium avaient déjà été versés par charges unitaires de 2,3 kg et le jour de l'accident, trois nouvelles charges ont été ajoutées.

▼ Figure 1 : Maquette du décanteur – précipitateur réalisée pour les enquêtes qui ont suivi l'accident

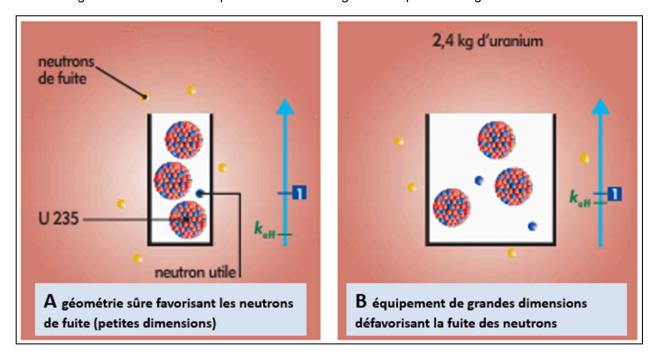
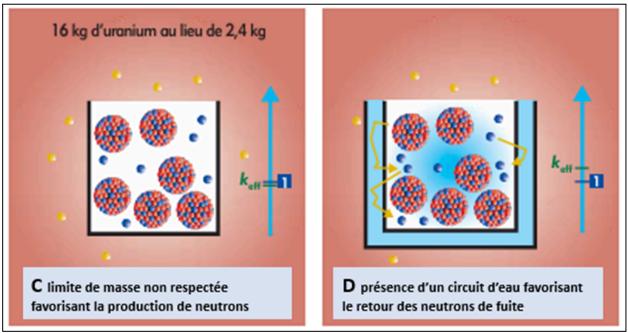
Figure 2 : Les différentes configurations du milieu fissile impliqué dans l'accident du 30 septembre 1999

En A, tel qu'il se serait présenté dans un équipement de géométrie sûre à la capacité jugée trop faible.

En B, dans l'équipement de grandes dimensions où il serait resté non critique si la masse de matière fissile était restée inférieure à 2,4 kg.

De C à F tel qu'il a effectivement évolué.

À droite figure la valeur du coefficient de multiplication² k_{eff} par rapport à 1.

Or, les deux opérateurs ont rempli la cuve à l'aide de seaux, chacun d'entre eux contenant 2,4 kg de poudre d'uranium dissous dans de l'acide nitrique. Au cours de la vidange du dernier seau, un opérateur a observé un flash bleu caractéristique d'un accident de criticité (effet Tcherenkov)³ : 16,6 kg d'uranium étaient présents dans la cuve (Figure 2C).

- Le premier a été le remplacement de l'équipement de « géométrie sûre » par un équipement de grandes dimensions, entraînant dans la solution une diminution importante du nombre de neutrons pouvant s'échapper de l'équipement et, ainsi, une augmentation de la valeur du facteur de multiplication effectif k_{eff} et donc de la criticité (Figure 2B).

- En second lieu, la limite de masse de 2,4 kg n'a pas été respectée dans l'équipement de grandes dimensions. Son respect aurait permis de réaliser l'opération sans risque de criticité, avec des marges de sécurité importantes. La production de neutrons croissant avec le nombre de noyaux fissiles du milieu (et donc avec la masse de matière fissile), la présence de 16,6 kg d'uranium a augmenté de manière importante la valeur du k_{eff}.

- Enfin, la présence d'un circuit de refroidissement à l'eau (réflecteur) a ramené vers le milieu fissile des neutrons qui s'en seraient échappé en l'absence d'eau, leur permettant aussi de participer à la production de neutrons (Figure 2D. La présence d'eau autour de la cuve a augmenté la valeur du k_{ef}f jusqu'à une valeur supérieure à 1. Ici, encore, le respect de la limite de masse de 2,4 kg aurait permis de réaliser l'opération sans risque de criticité (Figure 2F).

Environ 14 heures après le début de l'accident, les premières opérations d'intervention ont pu commencer. L'eau du circuit de refroidissement de la cuve de précipitation, qui favorise la réaction en chaîne (en réfléchissant les neutrons responsables de la fission des atomes), a d'abord été vidangée. Vers 6 heures du matin, les mesures ont montré que cette opération avait été suffisante pour arrêter la réaction en chaîne (Figure 2E).

Puis, pour éviter tout redémarrage, du bore – un élément chimique connu pour absorber les neutrons – a ensuite été introduit dans la cuve, diminuant de manière significative et définitive le k_{eff} (figure 2F). Ce bore a été fourni par un établissement proche, l'usine n'en ayant pas en stock. À 8 heures, l'accident était terminé.

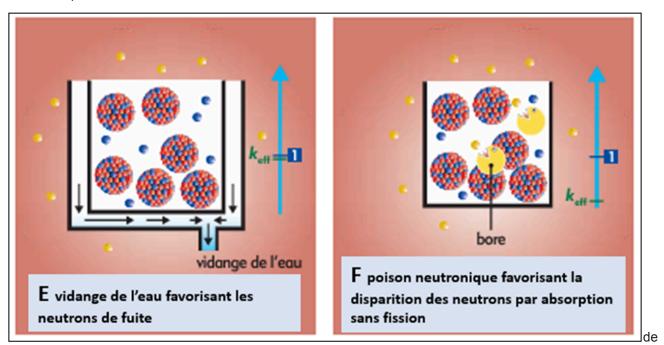
Figure 3 : Actions entreprises après l'accident
